國土保全學研究室活動報告書

Activity report of Laboratory of National Land Conservation

2019年3月

平成 28 年熊本地震後の降雨による二次土砂移動と二次土砂災害

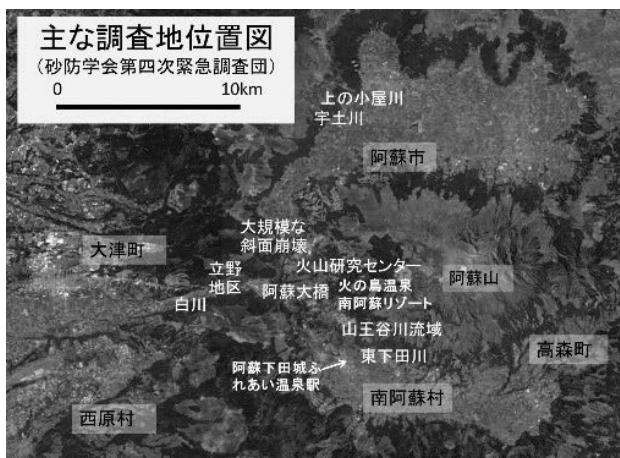
図-1 第四次緊急調査団の主な調査地位置図 (Google Earth に追記)

き起こされる二次災害がある。地震後の降雨による二次的な土砂移動現象と土砂災害に関する実態を認識することは、地震後の二次災害の防止・軽減を検討するうえで、また、地震後の流域の土砂移動現象を予測するうえで極めて重要と考える。このため、本報告では、特に7月22~24日に現地に派遣した第四次緊急調査団により得られた調査成果を基に、4月16日の本震から7月末までの間の豪雨により引き起こされた二次的な土砂移動現象ならびにそれらの土砂移動現象による災害の実態等について報告する。図-1に第四次緊急調査団の主な調査地の位置を示す。なお、本災害報告をまとめるにあたっては、必要に応じて補足の現地調査も実施している。

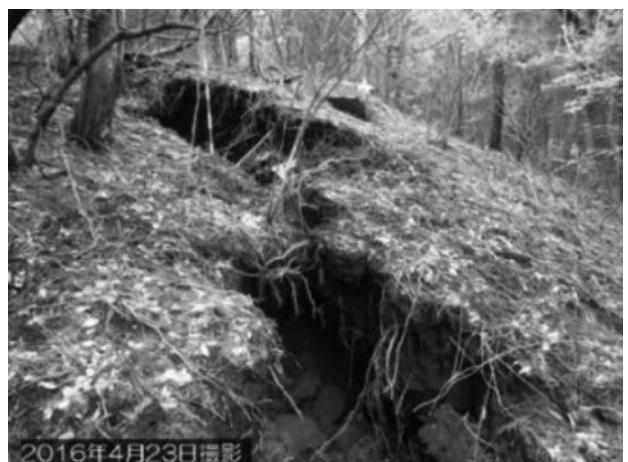
写真-1 地震で生じた亀裂

地震によって崩壊地周辺の斜面には多数の亀裂が生じた(写真-1)。図-4 は, 地震で生じた亀裂の降雨後の変化を現地観察に基づいて示したものである。7 月 23 日および 9 月 7~8 日の現地調査によると, 尾根や緩斜面の亀裂は, その肩部が侵食や崩落によって丸みをおび, 内部に土砂が堆積していた(図-4 a)。地震直後, 大規模崩壊地周囲の亀裂から円弧すべりが発生し, 数万 m^3 規模の崩壊土砂となることが心配されたが, ①-③期間の 1,500 mm を超える雨量でも生じなかった。地震による亀裂は, 主に表層の黒ボクとローム層に生じ, その下位の溶岩部までは達しなかったと推定され, 今後も規模の大きな円弧すべりが発生する可能性は低いと思われる。一方, 前節で述べたように, 急斜面の遷急線の亀裂付近からは降雨によって表層崩壊が発生していた(図-4 b)。さらに, 大規模崩壊地の滑落崖は不安定な状態にあり, 滑落崖の小規模な崩落や落石は①-③期間にも発生して

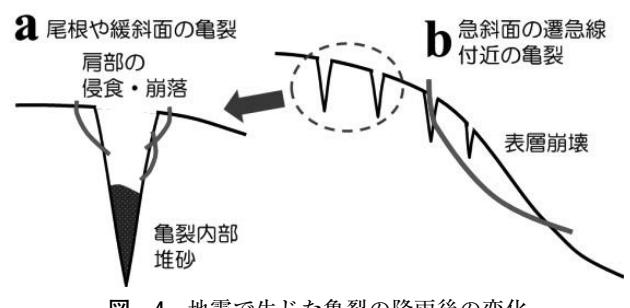
図-4 地震で生じた亀裂の降雨後の変化

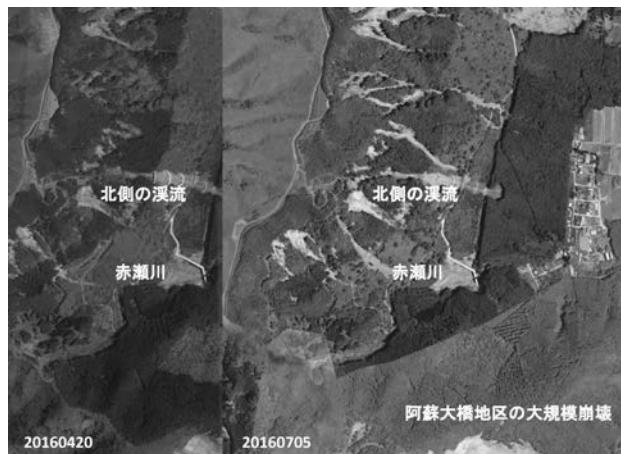
図-5 赤瀬川周辺の土砂移動状況（国土地理院資料）

赤瀬川については、0次谷の谷頭部の遷急線付近で、小規模な表層崩壊（長さ約 50 m、幅約 10 m、平均崩壊深約 1 m）が発生しており、発生域で約 500 m³、流下域で約 1,000 m³、合計約 1,500 m³ 程度の生産土砂量と推定される。本震後の空中写真を見ると、谷頭部付近に小崩壊が認められる。谷頭部の遷急線付近には多数の亀裂が見られ、崩壊箇所は0次谷であり今回の豪雨により崩壊が拡大したと考える（写真-2）。今後の豪雨によって、周辺斜面で同程度の崩壊が発生する可能性はあるが、下流に未満砂の鋼製砂防堰堤（捕捉容量約 16,000 m³）が

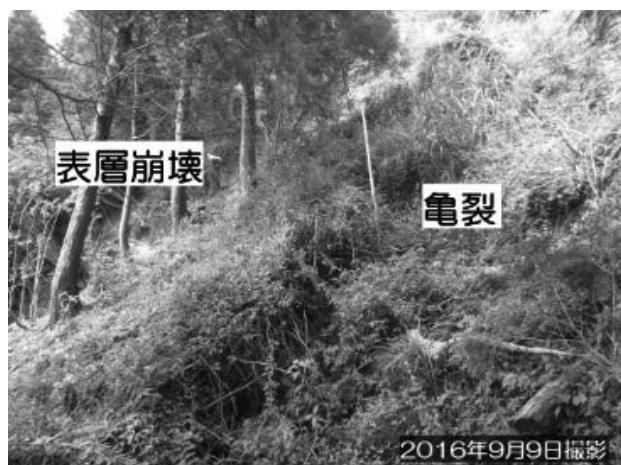
写真-2 赤瀬川谷頭部の表層崩壊と亀裂

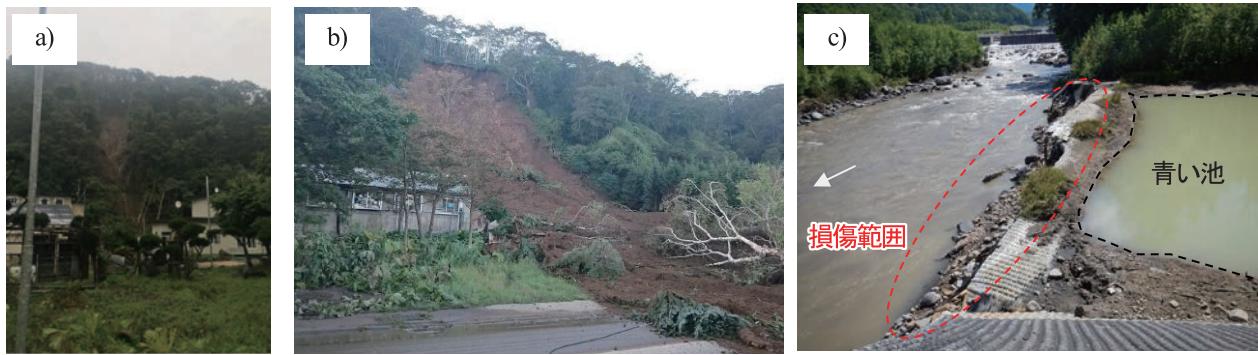
Photo 1 Examples of sediment disaster in Hokkaido in August 2016 (a) Slope failure at Tantaka, Shiranuka ; b) Slope failure at Kaigan-cho, Rausu ; c) Bank erosion at the Blue pond, Biei)

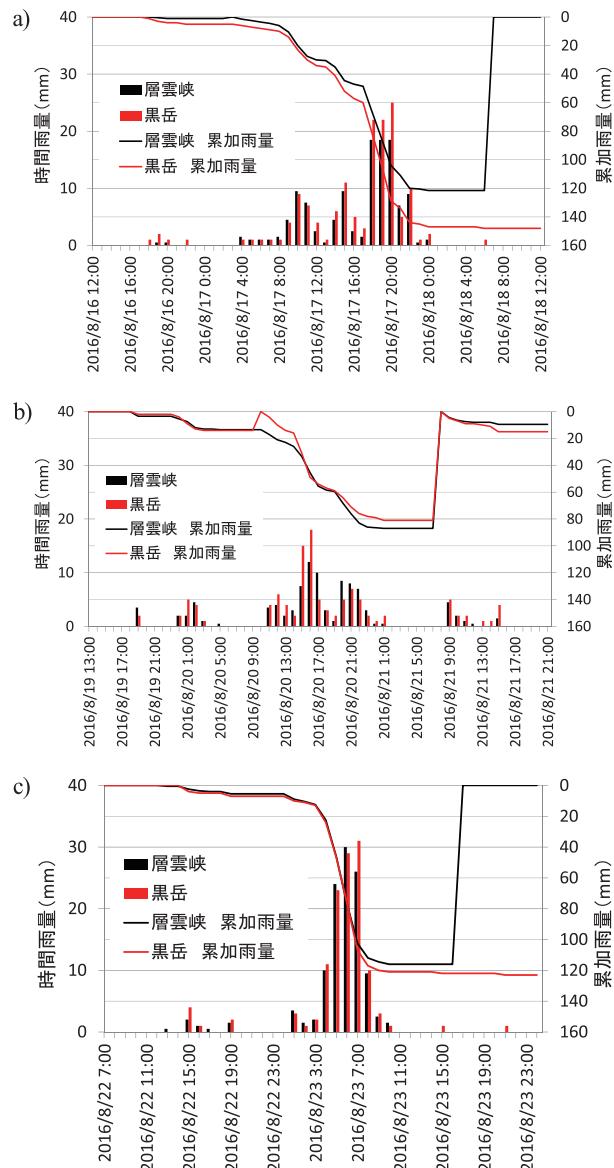
Fig.1 Hourly and accumulated precipitation at Sounkyo, Kamikawa Town (Precipitations caused by a) T 7, b) T 11, c) T 9)

土砂災害警戒情報については、台風第7号、第9号では、台風本体の雨雲の通過による急激な降雨の強まりに対応して発表されており、降雨のピークが過ぎた時点で解除されている。第11号では、前線の停滞による降雨の強まりから、台風の北上に伴って前線も北上したため、降雨の終わりに対応して解除されている（例えば、北海道土砂災害警戒情報システム、2016）。

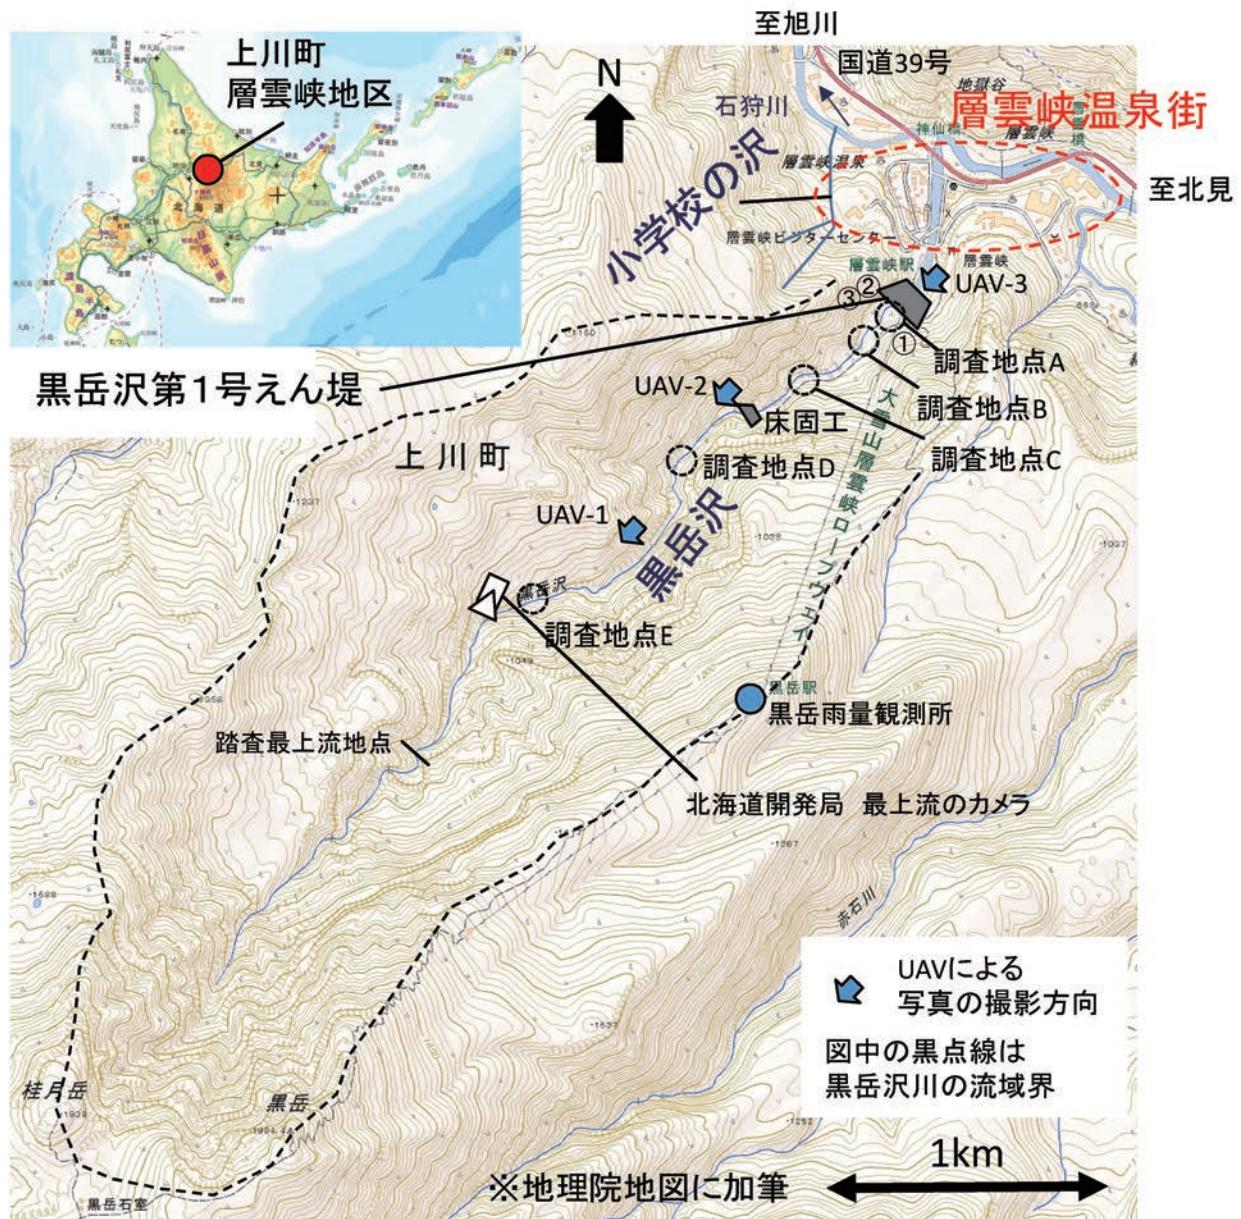
図-2 黒岳沢川・小学校の沢の流域

Fig. 2 The Kurodakesawa river and Shogakkonusawa catchments

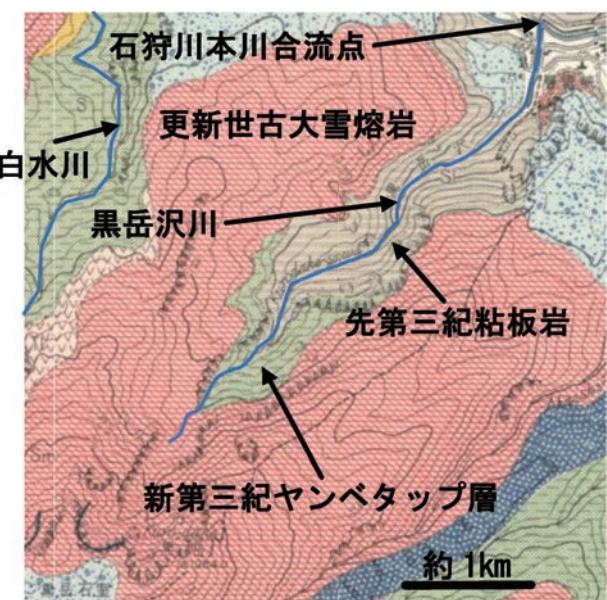
図-3 黒岳沢川付近の地質図

(出典: 北海道開発庁 (1966) 5 万分の 1 地質図幅「大雪山」に加筆)

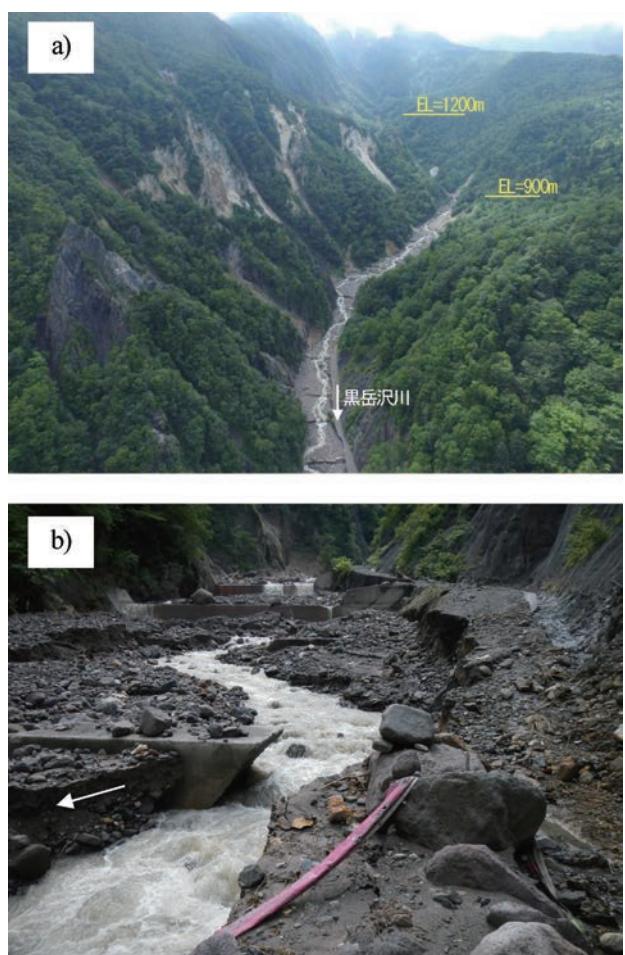
写真-2 黒岳沢川上流部の状況

(a) UAV からの写真 (8/24 撮影), b) は治山施設の損傷 (8/25 撮影))

Photo 2 Upper stream of the Kurodakesawa river
(a) Photo taken by UAV, b) damaged check dam)

上流部の状況を写真-2 a) (図-2 中の UAV-1 の位置) に示す。標高 900 m より下流には治山施設群 (床固工群) が連続して配置されており、目立った河床の侵食や堆積は見受けられないが、一部の施設では、袖の破損、側岸の侵食に伴う流路の横抜けが見られる (写真-2 b))。

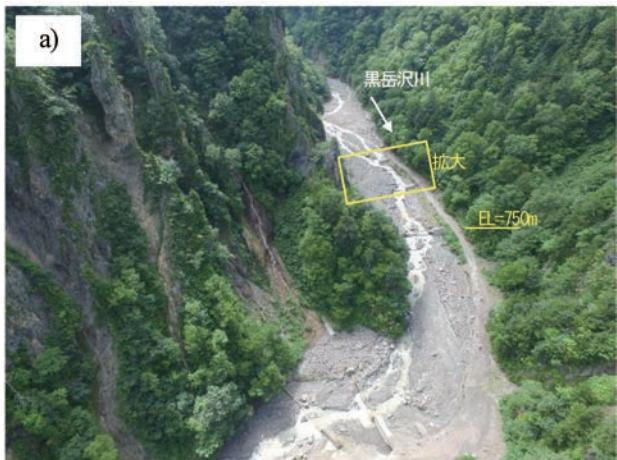
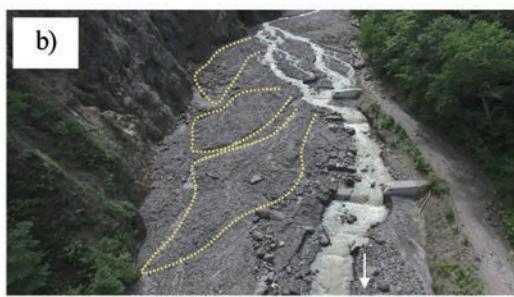
写真-3 黒岳沢川中流部の状況 (8/24撮影)
(a) UAVからの写真, b)は拡大写真)

Photo 3 Middle stream of the Kurodakesawa river
(a) Photo taken by UAV, b) enlarged photo)

中流部の状況を写真-3 a) (図-2 中の UAV-2 の位置) に示す。この付近は河床勾配 $1/10$ ($\approx 6^\circ$) 程度で、河床部は谷幅いっぱいに土石流が流下している状況である。その堆積物を見るとロープ状の礫の堆砂が幾筋も見られるため、複数回の土石流の流下があったと推定される (写真-3 b))。標高約 750 m 付近の床固工を起点に

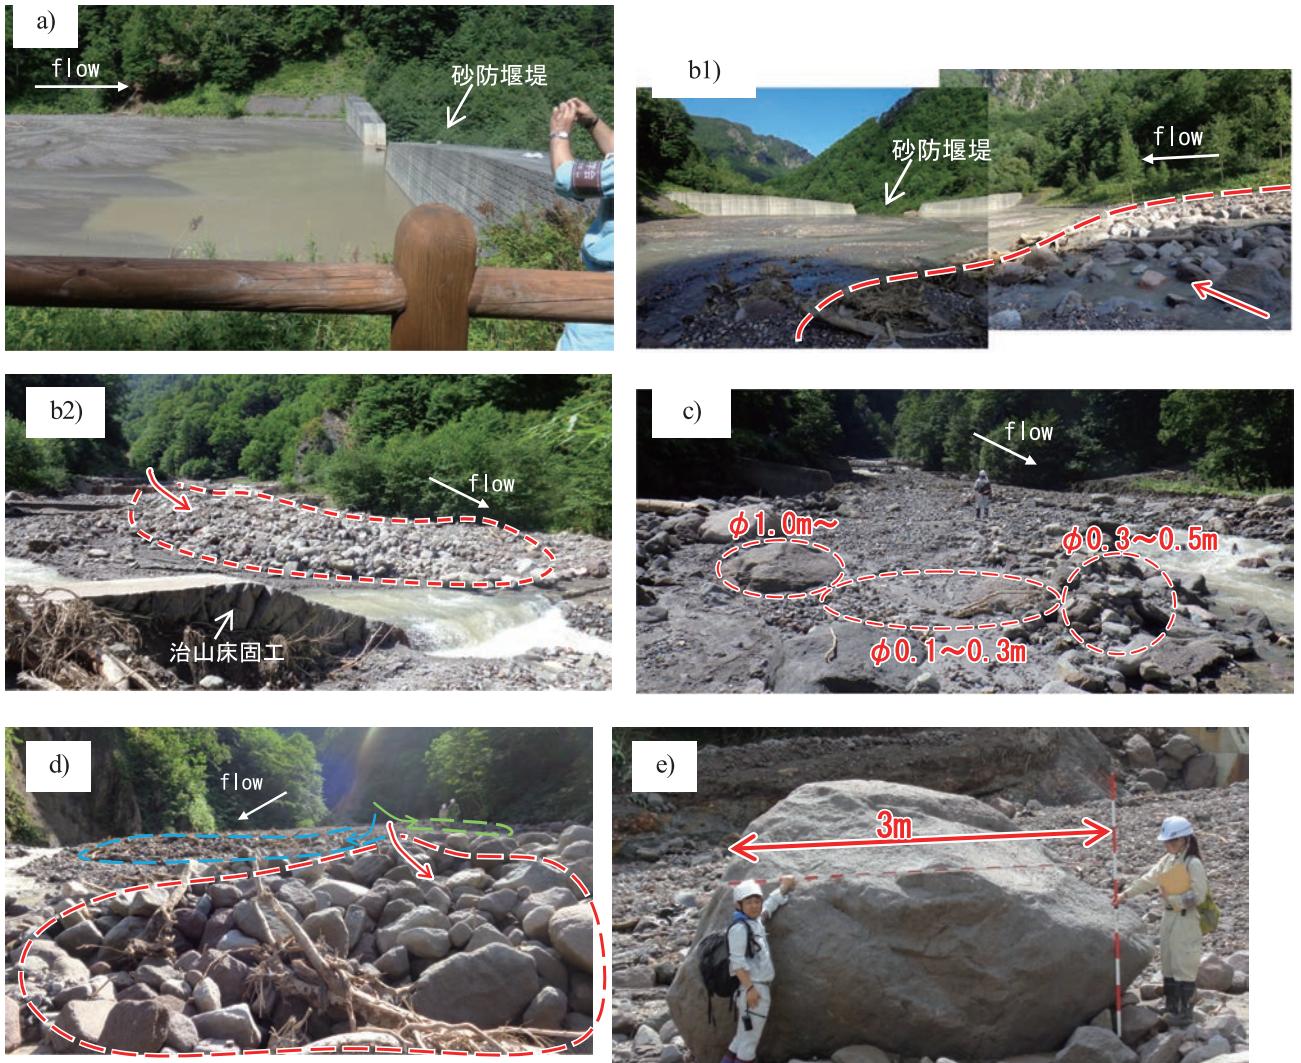
写真-5 黒岳沢川における河床材料の粒径変化、土砂・礫の堆積状況

(a) 調査地点 A, b 1) 調査地点 B 最下流部, b 2) 調査地点 B, c) 調査地点 C, d) 調査地点 D, e) 調査地点 E)

1) 調査地点 B~E の礫径については、 $\phi 0.1$ ~0.3 m を主体とし、これ以上の径が点在する状況にあるが、地点 A は $\phi 2$ mm 程度の土砂であり、他の地点とは礫径に大

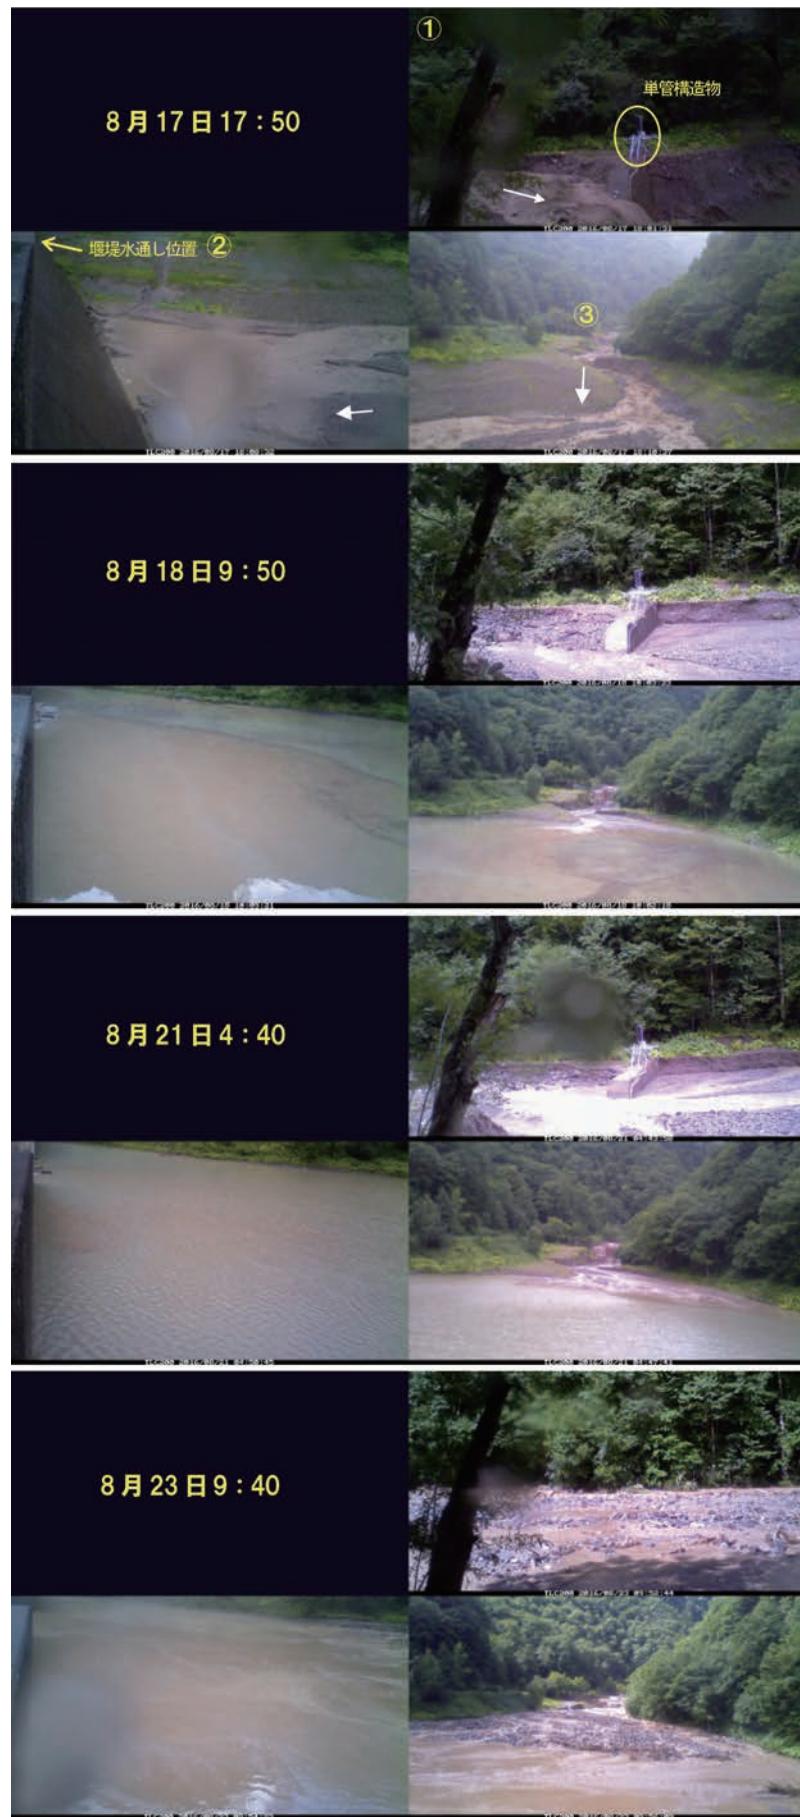
Photo 9 A time-series of images of debris flows recorded by the monitoring interval-camera system for the Kurodakesawa River

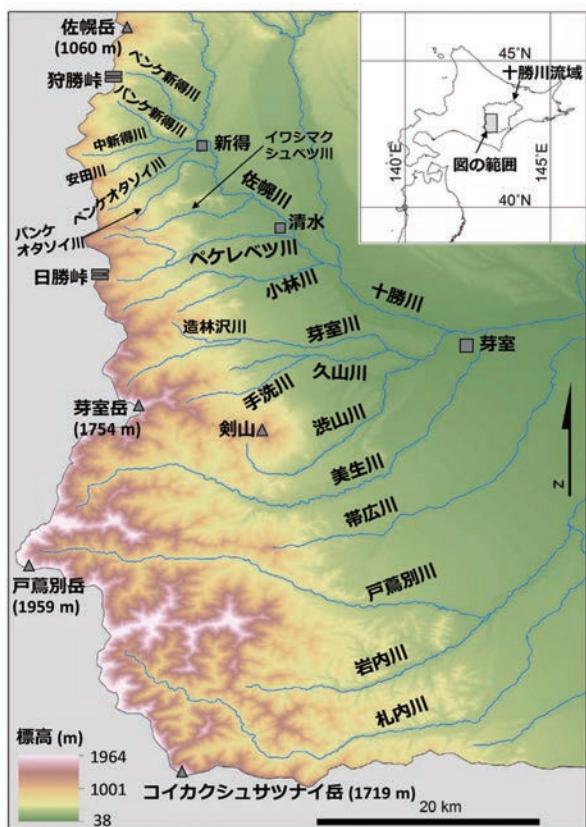
図-7 十勝平野西部の河川と標高図
(標高図は国土地理院基盤地図情報 10 m メッシュ DEM から作成)
Fig.7 Topography and the course of rivers in western part of the Tokachi River catchment

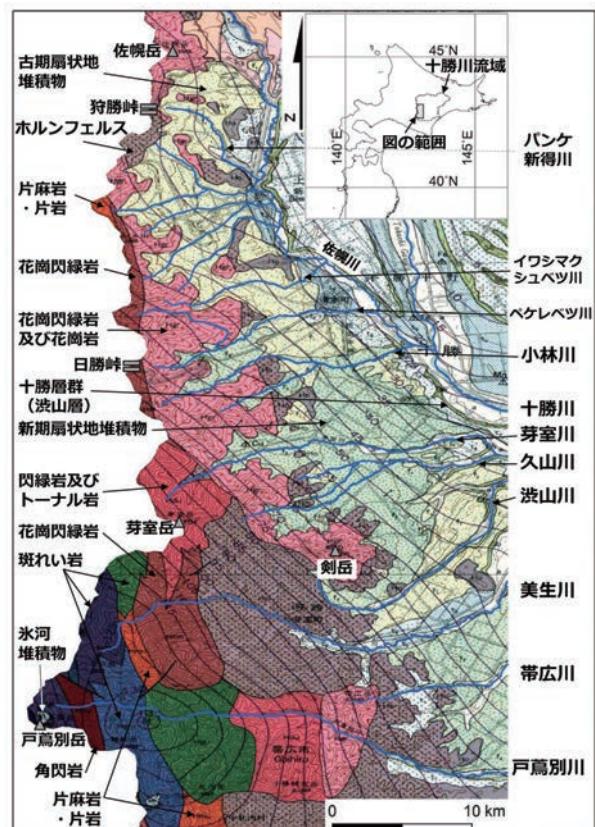
図-8 十勝平野西部の河川と地質図
(地質分布は中川ら (1996) を基に作成)
Fig.8 Geology of western part of the Tokachi River catchment
(After Nakagawa et al., 1996)

9月7日、12日の2回のヘリコプターによる調査によって、十勝地方の日高山脈東側斜面では、前述のように9つの支川において、やや規模の大きい土石流が発生していたことが明らかとなった（砂防学会北海道支部, 2016a, b）。図-9は土砂流出の発生前後のLandsat-8の画像である（産業技術総合研究所, 2017）。図-9に示した南北約50kmにわたる範囲では、勾配の緩い日高山脈東側斜面上の十勝川水系の支川において土石流・河岸侵食等の土砂流出の痕跡（図-9右中の破線の赤枠）を見ることができる。規模の大きな土砂流出が生じた地域と図-3で示した総雨量500mm以上の強雨域とは完全には一致せず、花崗閃緑岩・花崗岩および3.で述べた扇状地性あるいは段丘性の堆積物の分布範囲とよく一致する（図-8）。

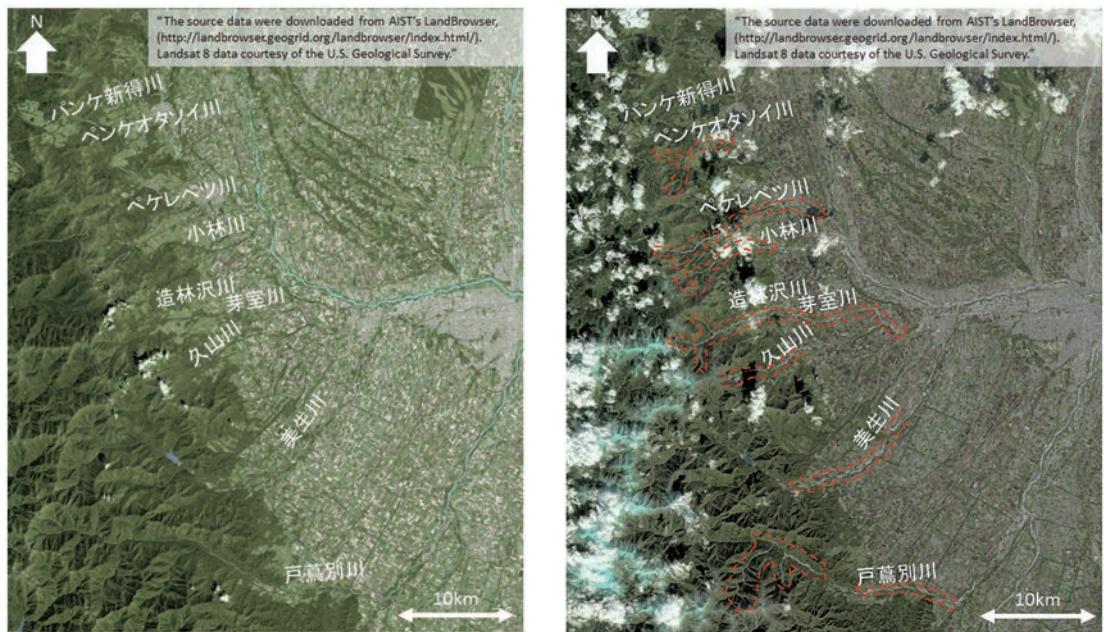
図-9 土砂流出前後の Landsat-8 の画像 (産業技術総合研究所, 2017 から転載, 左: 土砂流出前 2016/8/24, 右: 土砂流出後 2016/10/11, 破線の赤枠は土砂流出の痕跡)

Fig. 9 The imaginaries of Landsat-8 before and after the sediment discharges (After National Institute of Advanced Industrial Science and Technology, 2017, Left : Before 2016/8/24, Right : After 2016/10/11, red dot line indicates traces of sediment discharge)

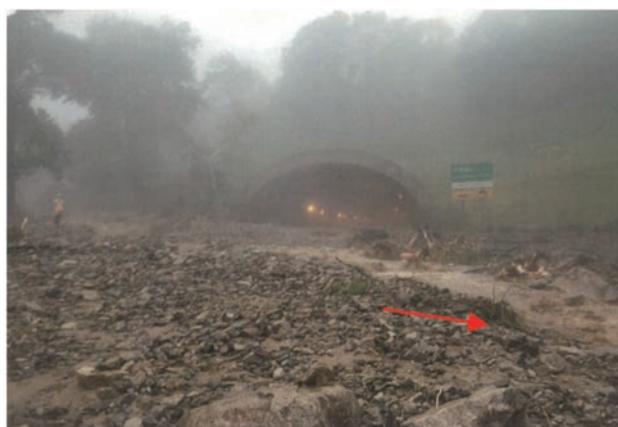
写真-1 道東自動車道狩勝第二トンネル東坑口付近における土石流
(東日本高速道路会社帯広管理事務所提供, 図中赤矢印は流向を示す)

Photo 1 Debris flow at east entrance of The Karikachi daini tunnel of Doto Expressway
(Courtesy of Obihiro Operation Office, East Nippon Expressway Company, The red arrow in the pictures indicates direction of flow of debris flow)

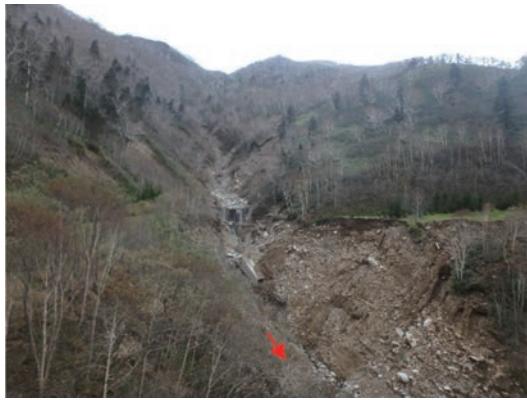
写真-3 源頭部の崩壊の状況
Photo 3 Sallow slope failure at upper stream

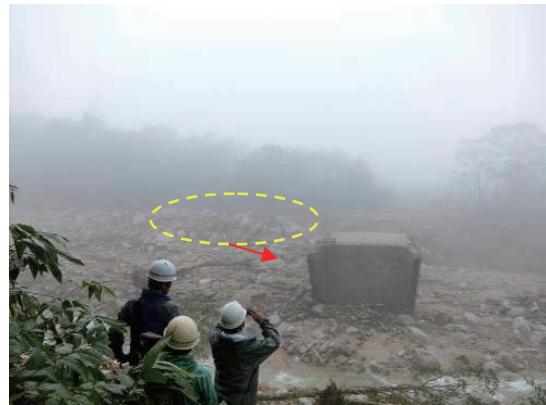
写真-4 旧日勝スキー場に向かう橋（黄色点線囲みが巨礫の堆積）
Photo 4 The bridge to closed Nisho snow park

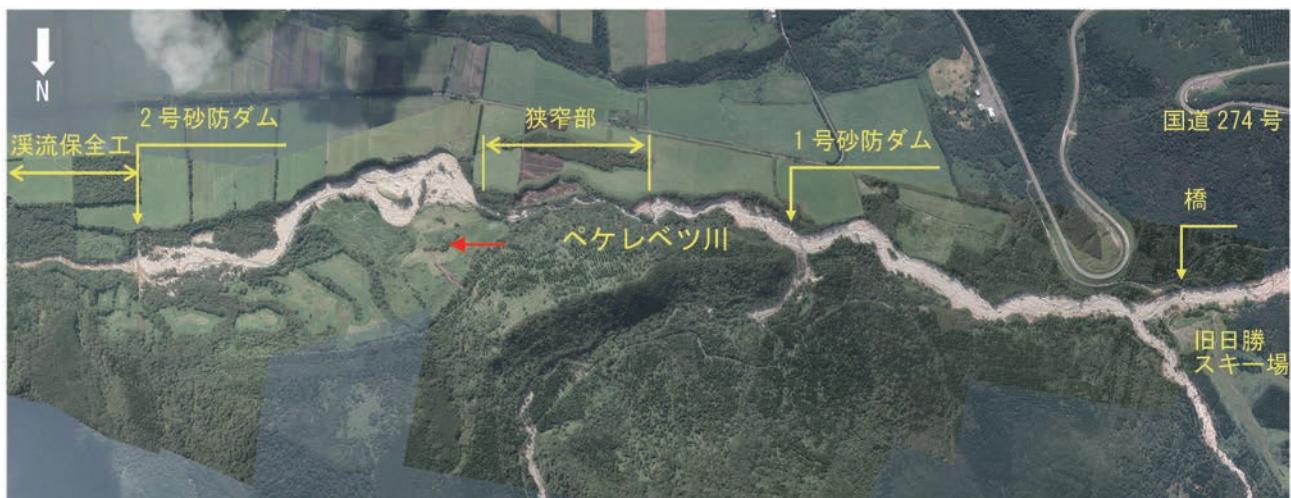
写真-8 ペケレベツ川における標高 550 m~275 m までの砂防堰堤付近の空中写真（北海道帯広建設管理部提供）

Photo 8 Aerial photo around check dams at Pekerebetsu river (Elevation 550 m – 275 m)

砂防施設の効果としては、1 号砂防ダムにおいて、左岸袖部の欠損、下流の魚道の埋塞等の施設の損傷が見られるものの、2 つの砂防堰堤には、出水前に 1 号砂防ダムに約 10 万 m³（堰堤完成時 17.5 万 m³）、2 号砂防ダムに約 30 万 m³（堰堤完成時 35.3 万 m³）の空き容量があり（例えば、北海道庁建設部土木局河川砂防課、2017），出水前後の横断図の比較により計測したところ、1 号砂防ダムに約 12 万 m³、2 号砂防ダムに約 51 万 m³ の堆砂が観測され、2 基の砂防堰堤により、計約 63 万 m³ の土砂を捕捉・調節しており、下流の被害を軽減したと考えられる。また、2 号砂防ダム下流の渓流保全工の設置された区間（標高 260~225 m 付近）においては、魚道の落下等、施設の一部に損傷は見られるものの、顕著な流路の蛇行および埋塞・側岸侵食は見られない。ペケレ

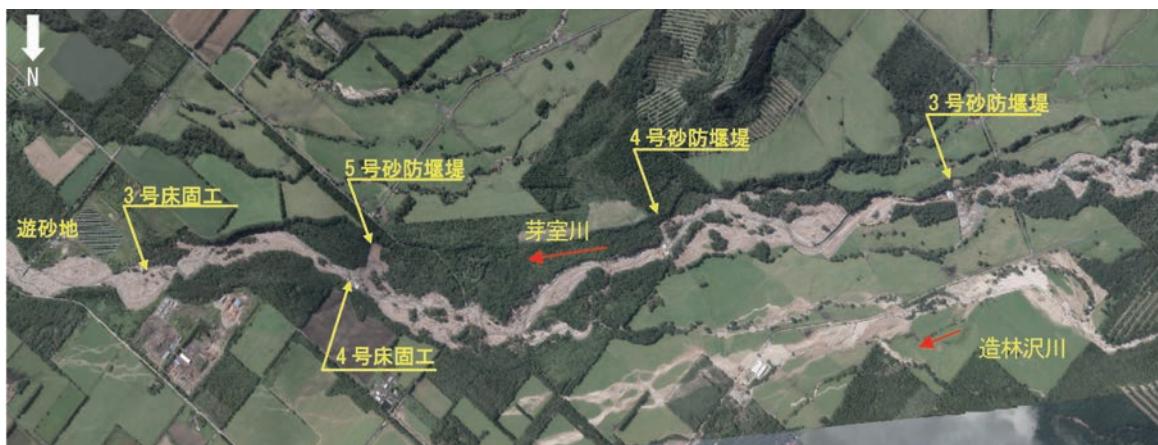
写真-11 芽室川における標高 400 m～250 m までの砂防堰堤と遊砂地付近の空中写真（北海道帯広建設管理部提供）

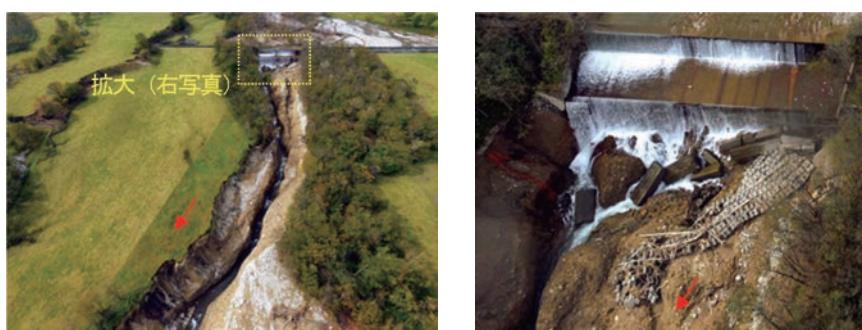
写真-12 3号砂防堰堤損傷状況（UAV による斜め写真）

Photo 12 The damage of No. 3 check dam (Photo taken by UAV)

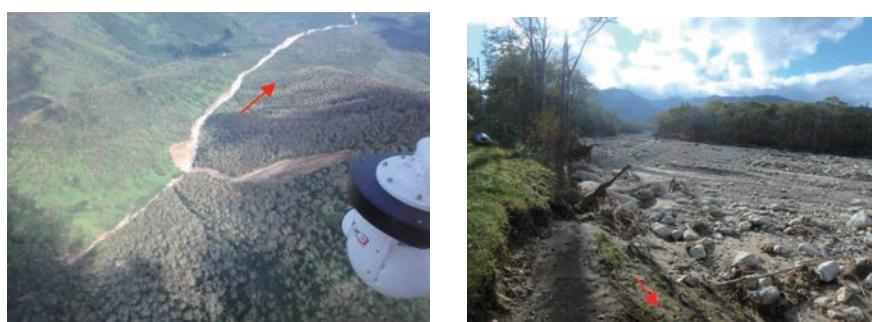
写真-13 久山川で発生した土石流（左 源頭部の崩壊と土石流、右 清水町旭山地区付近での土石流流下状況）

Photo 13 Debris flow at Kyusan river (Left : Shallow slope failure and debris flow, Right : Debris flow at Asahiyama, Shimizu Town)

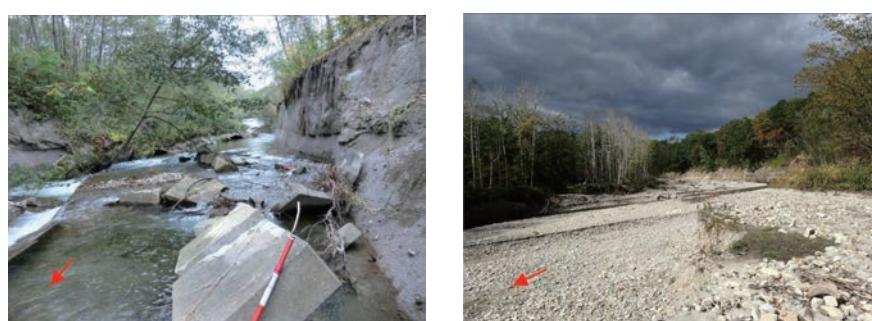
写真-14 久山川のイソイ川合流点上流付近での河道変化（左 出水前、右 出水後）

Photo 14 Channel change reach upstream from the confluence of the Isoi and Kyusan river (The left and right photo indicates before and after flooding)

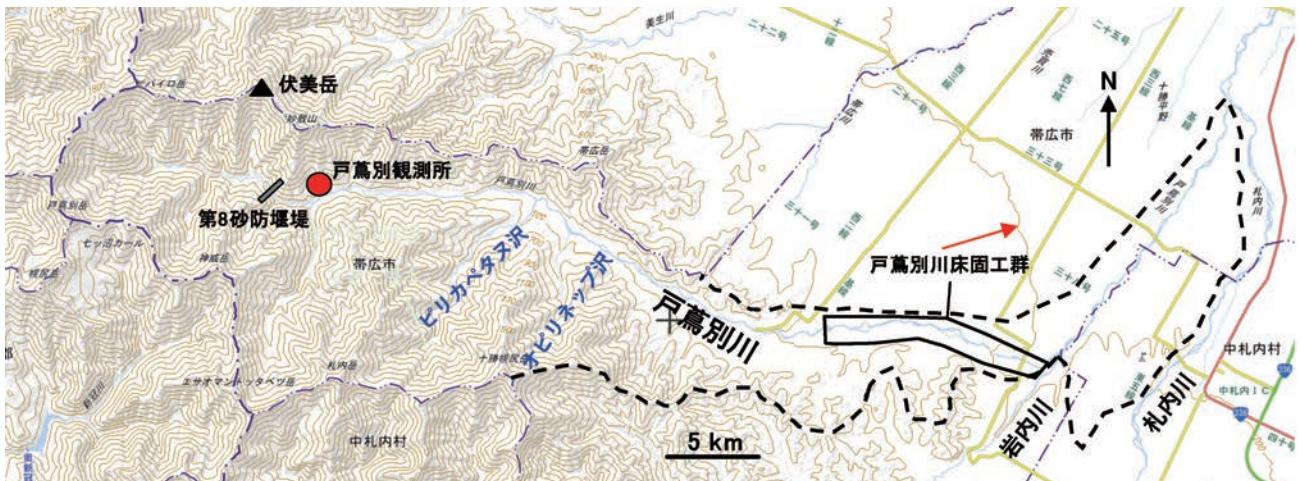
図-10 戸萬別川流域図（地理院地図に加筆）

戸蔦別川流域（流域面積 304.0 km^2 、図-10）における、8 月 29 日～31 日の 3 日間の合計雨量は、図-3 で示したとおり、北海道開発局所管の河川のテレメータ雨量計戸蔦別觀測所で 530 mm を記録している。戸蔦別川流域では、上流域における治山施設の損傷、岩内川合流後の下流部で 2 橋、上流部で 1 橋の橋梁、河川沿いの道路への被害が生じている。また、札内川合流点付近では破堤が生じている。

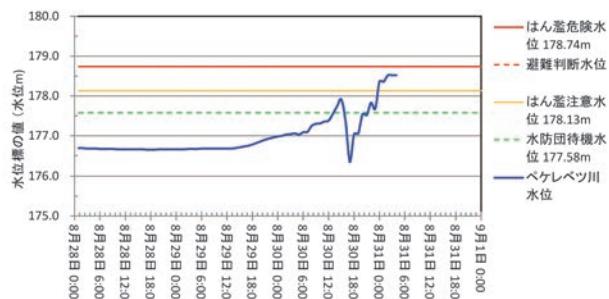
図-11 ペケレベツ川の水位変動 (国土交通省, 2016 e より作成)

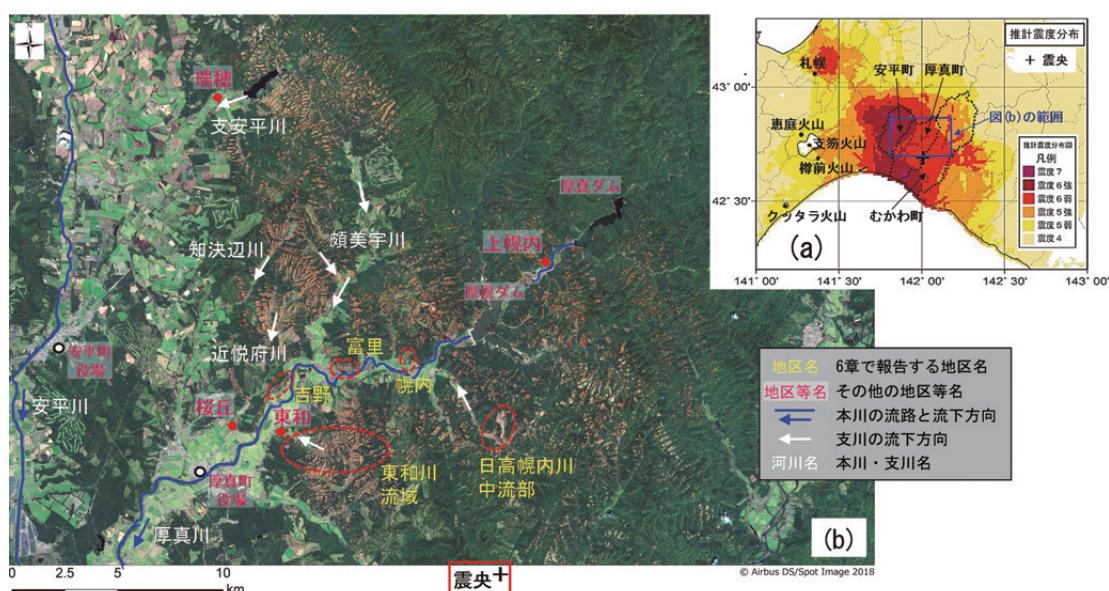
図-1 (a)推計震度分布（気象庁(2018)に加筆）、(b)平成30年9月11日に撮影されたSPOT衛星画像((株)パスク提供画像に加筆)
Fig.1 (a) Estimated seismic intensity distribution (Japan Meteorological Agency (2018), modified by the authors), and (b) SPOT image taken on 11th September 2018 (provided by Pasco Corporation, modified by the authors)

地震5日後の9月11日9時42分に撮影されたSPOT衛星画像（1.5 m解像度、（株）パスク提供）を図-1(b)に示す。今回の地震により発生した崩壊地が茶色く分布

今回の地震では、安平町、厚真町、むかわ町にわたる20 km程度四方の範囲を中心に斜面崩壊が稠密に発生し（図-1(b)），崩壊面積の合計は約13.4 km²に及んだ（国土交通省、2018a）。斜面崩壊が稠密に発生している流域では、低標高の丘陵地の中に小規模で短い渓流が多数

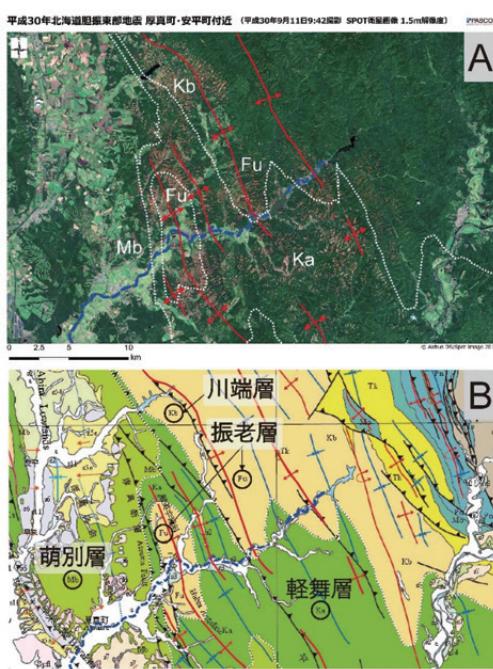
図-2 調査地周辺の崩壊地分布と地質 A: 崩壊地分布画像((株)パスク提供)に地質構造を加筆 Kb: 川端層, Fu: 振老層, Ka: 軽舞層, Mb: 萌別層, 赤線: 背斜構造, 白破線: 地質境界 B: 地質図 (尾崎・小松原 (2014) に加筆)

Fig.2 Landslide and geology distribution around the survey area A: Landslide distribution image (provided by Pasco, Co. Ltd.) with geological structure inserted. Kb: Kawabata Formation, Fu: Fureoi Formation, Ka: Karumai Formation, Mb: Moebetsu Formation, Red line: Anticline, White dashed line: Geology boundary. B: Geology map revised from Ozaki and Komatsubara (2014)

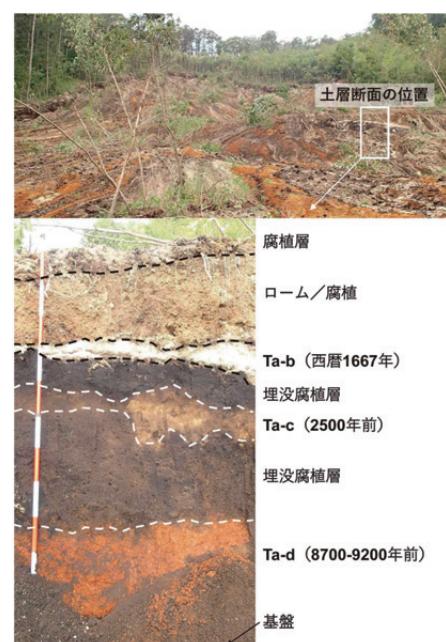
図-3 桜丘での斜面土層の断面
Fig.3 Slope soil profile at Sakuragaoka

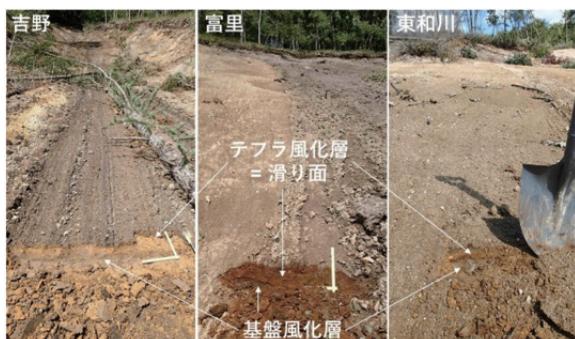
図-4 テフラ風化層型の滑り面

吉野地区、富里地区、東和川地区での観察では、基盤である新第三系泥岩を覆って堆積している表土層（火山灰と埋没腐植層の互層）の最下部が風化して粘土化しており、水分も含んでいた。この水分を含む風化粘土層が滑り面となったと考えられる（図-4）。一方、幌内地区の日高幌内川の右岸斜面での観察では、基盤である新第三系泥岩（軽舞層）が地域の背斜構造を反映して谷方向に傾斜する「流れ盤構造」を有していた。また、基盤である泥岩の風化層は水を含むと顕著にせん断抵抗力が低下すると見られ、この地質構造と岩石特性があいまって、幌内地区では基盤の風化層が滑り面となった場合もあることが確認された（図-5）。しかしこの場合でも滑り落ちた土塊のほとんどは表土層であり、基盤が大きく削剥された崩壊は限定的である。幌内地区では、さらに、表土層の中にある埋没腐植層が滑り面となり、滑った斜面には火山土層が残存している場合もあることが確認された（図-6）。

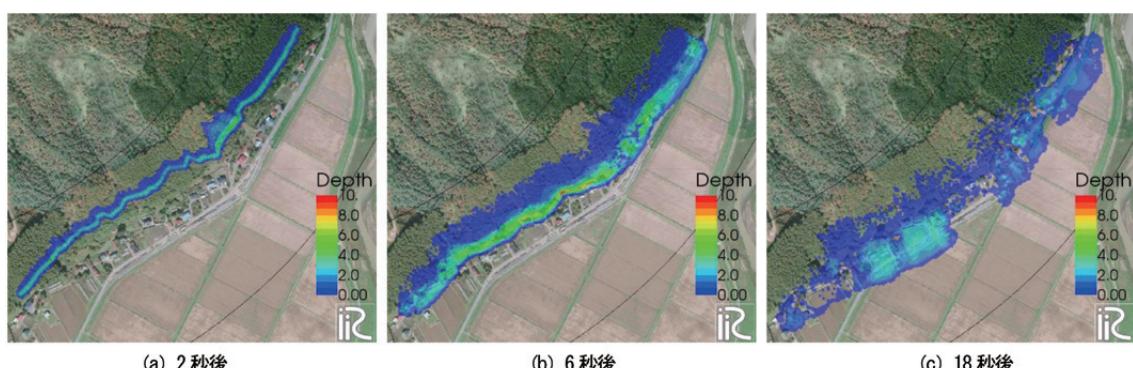
図-16 崩土の深さの時間変化
Fig. 16 Temporal change of the depth of mud flow

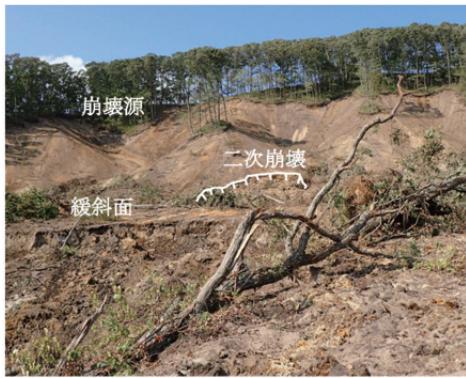
図-17 富里地区の斜面状況
Fig. 17 Slope situation in Tomisato area

崩壊堆積物末端付近では、押し出しに加えて高さ3m程度の隆起が認められた。ただし、隆起部の上には、崩壊土砂や倒木が堆積しており、吉野地区とは様相が異なっている。また、隆起部前方の厚真川の河岸では、護岸コンクリートブロックにたわみや座屈が確認された。さらに、崩壊地下部の緩斜面には、小規模な二次崩壊が発生していることに加え、遷緩線付近に亀裂（幅30cm、深さ約1.2m、長さ20m以上）を確認した。亀裂内の

底部は、地下水のしみ出しにより水が溜まっており、亀裂より下方の斜面からは湧水が認められた。本調査では、復旧工事で堆積域の立ち入りが困難であったこともあり、隆起の発生原因は特定できなかったが、頭部側の亀裂と末端側の押し出しや隆起といった地形的要素から、当地区は吉野地区のような崩壊堆積物の横ずれの影響だけでなく、地すべり的な滑動が関与した可能性も考えられる。このため、今後は、より詳細な調査が望まれる。

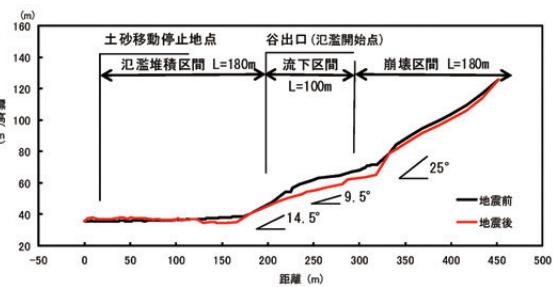
図-19 幌内地区調査対象流域の縦断図(地震前の渓床高は地理院地図での読み取り値をもとに現地と空中写真判読から補正)
Fig. 19 Profile of study area in Horonai district and failure, sediment flowing down and deposition areas

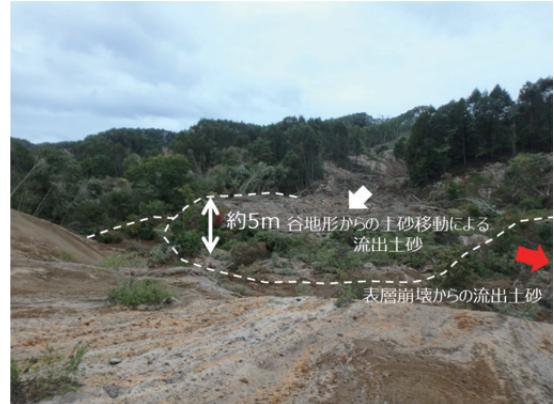
図-23 谷底平野の土砂・倒木による埋塞
Fig. 23 Valley plain buried by sediment and fallen trees

現地踏査及び 10 月 11 日、19 日のヘリ調査では、谷底平野内に数 m から数十 m 程度の大きさの凹地に小池

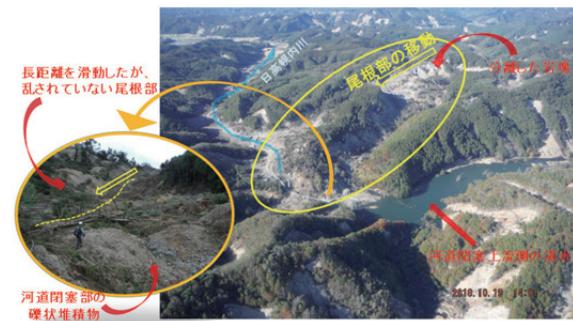
図-24 日高幌内川の河道閉塞状況

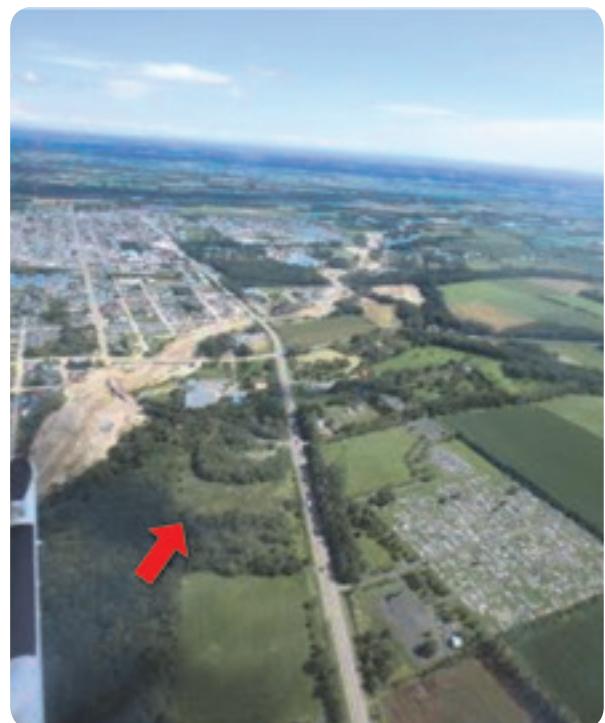
写真-3 ペケレベツ川・清水町市街地における
河積の減少による氾濫、蛇行による側岸侵食

ケ新得川から帯広市の戸鳶別川にかけて十勝川の9つの支川でやや規模の大きい土石流が発生し、下流域での洪水氾濫・河岸侵食、JR・高速道路・国道等への被害が生じたこと（例えば、写真-3）、②土石流の多発した地域は、最も強い雨域とは一致せず、花崗岩質の地質の地域と一致すること、③源頭部の小規模な崩壊を契機に、周氷河作用により形成された緩斜面にある不安定な花崗岩の巨礫、マサ土が溪床・側岸の侵食により、大量に下流したこと（例え

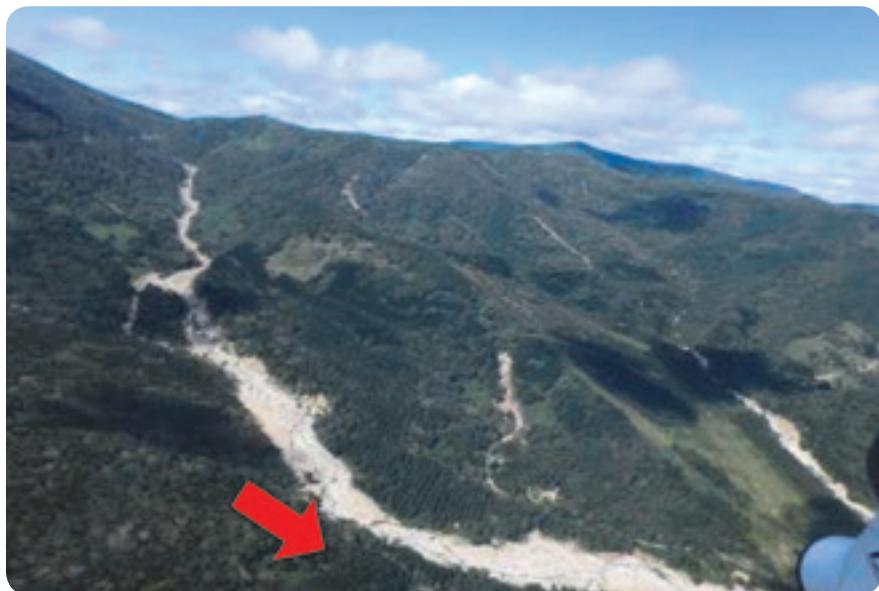
写真-4 ベケレベツ川上流域の土石流発生状況

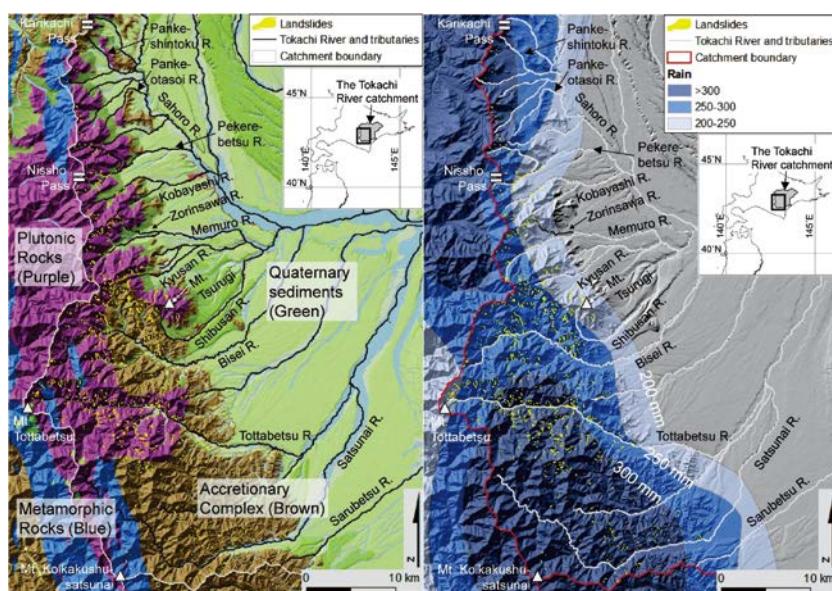
図-3 地質(左)および総雨量階(右)に対比した山腹崩壊分布

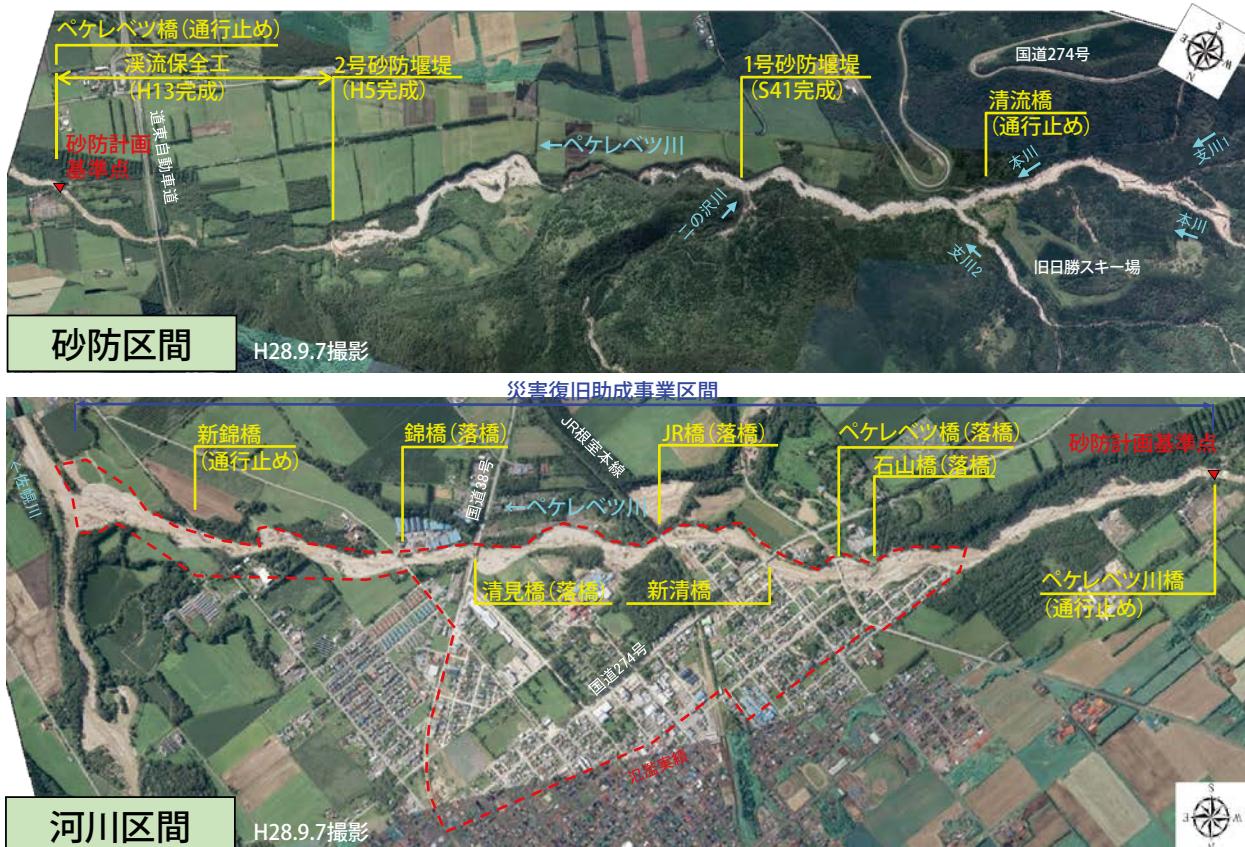
図-4 土石流通過後の河道拡幅状況(ペケレベツ川)

図-4はペケレベツ川の土石流通過後の河道拡幅状況を示していますが、上流から下流へ向かうにつれて、拡幅

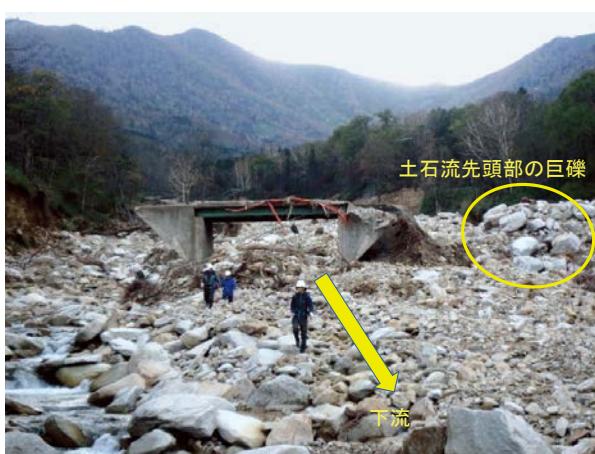
写真-1 ペケレベツ川河道内の侵食および石礫等堆積状況（旧日勝スキー場付近清流橋）
