大雪山国立公園における 登山道の荒廃状況への対応策

北海道大学大学院農学研究科
庄子 康

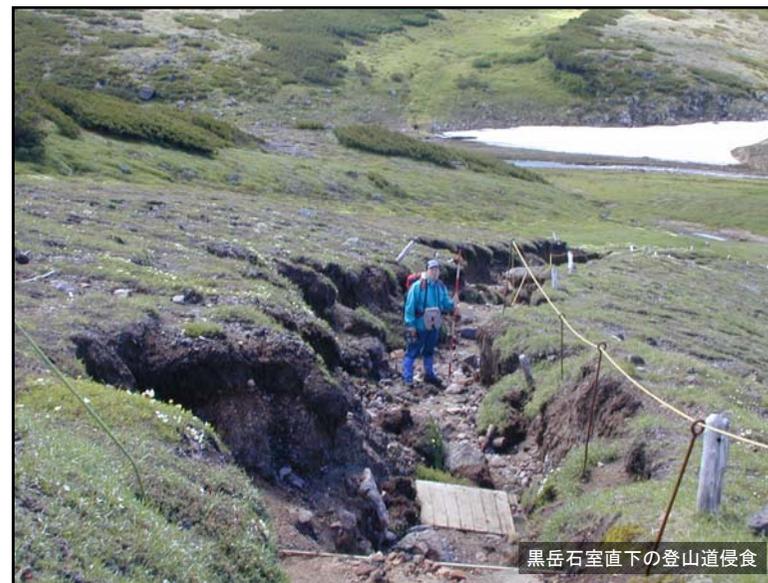
黒岳石室直下の登山道侵食

- 火山地形による影響
 - ◆ 堆積物によって形成された土壌は侵食に弱い
 - ◆ 火山岩が露出した場所は侵食に強い
- 垂直的な侵食と水平的な侵食
 - ◆ 垂直的な侵食: 表面植生の喪失を契機として、融雪水や雨水によって登山道が侵食
 - ◆ 水平的な侵食: 利用者が登山道以外を歩行することによって生じる登山道の複線化
- 登山道の侵食と利用状況
 - ◆ 直接的な関わり合いは薄い
 - ◆ 利用者数の多い地域の登山道は明らかに荒廃している

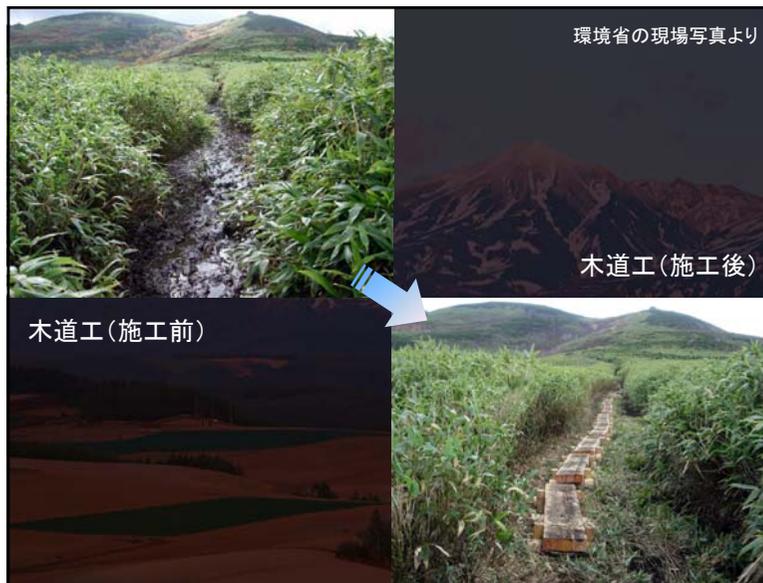
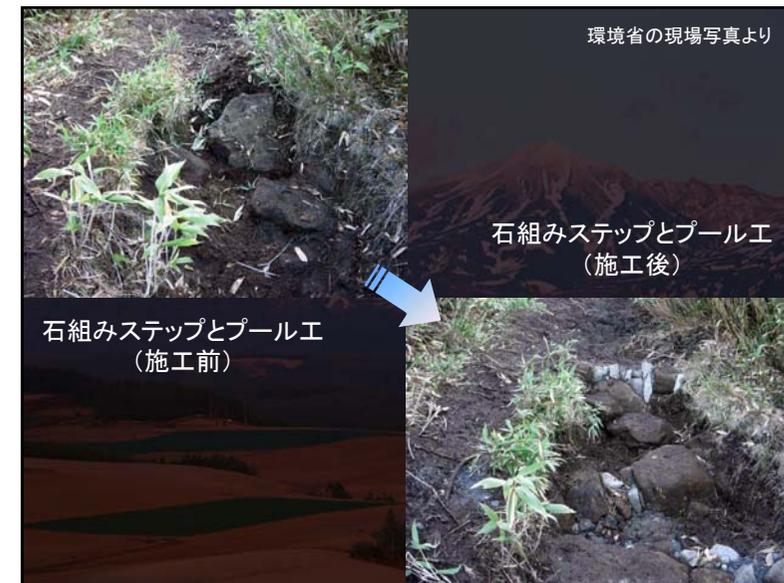
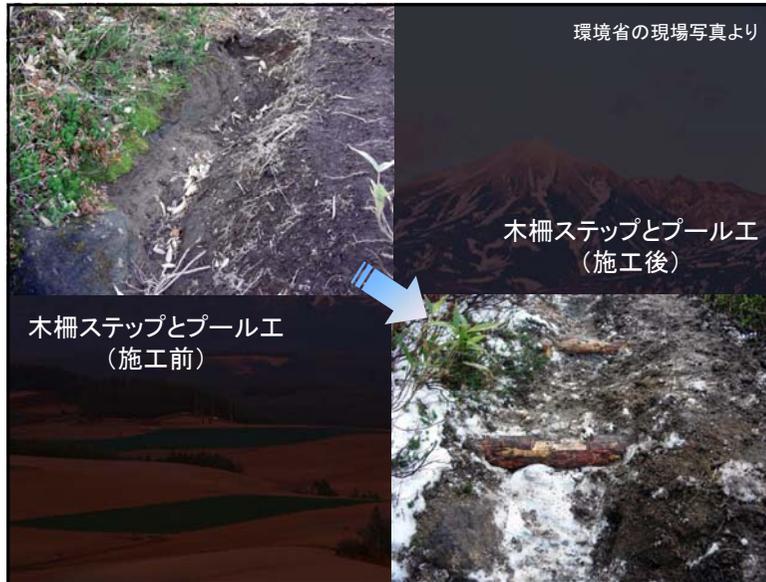
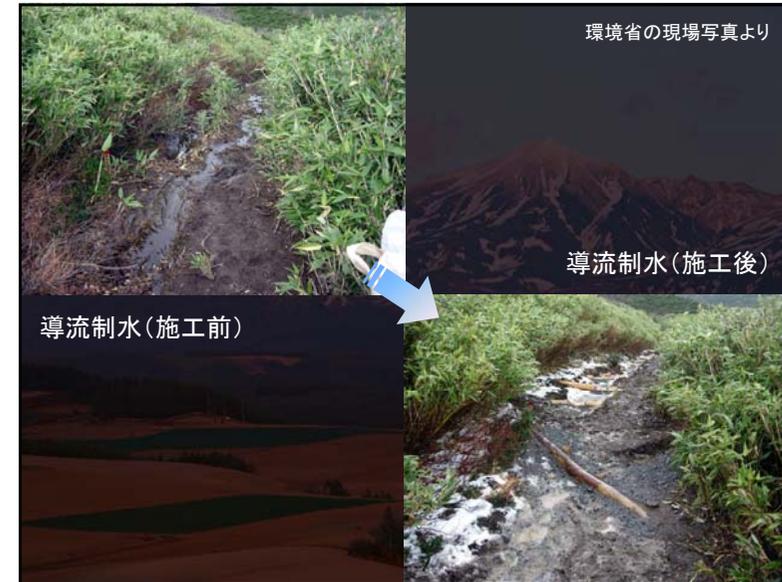
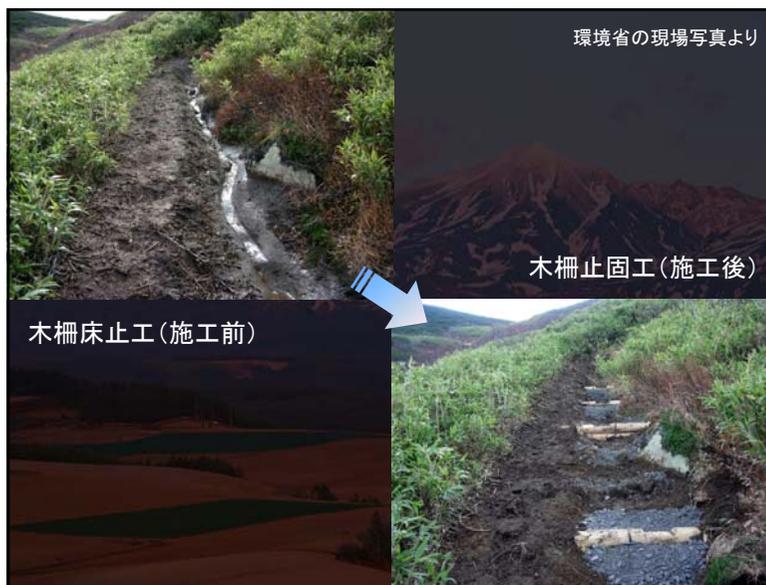
■ 環境省の(初)直轄事業による登山道補修工事

- ◆ 場所: 愛山溪温泉
 - 湿原地帯(沼の平)で水はげが悪く、ぬかるみが多い
- ◆ 工法: 現場の素材を利用
 - 木道工
 - 石組みステップとプール工
 - 木柵ステップとプール工
 - 導流水制
 - 木柵床止工

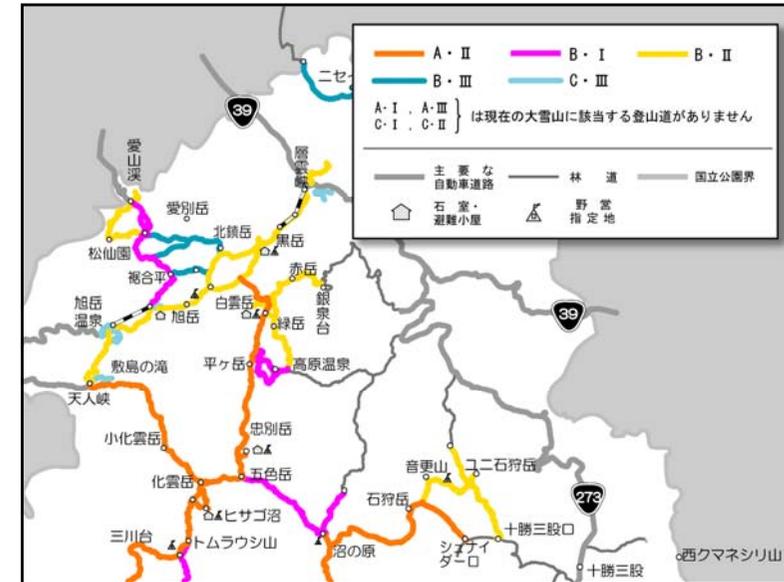
登山道管理水準の設定手順

- 手順①: 保護・利用体験ランクの設定(3種類)
 - ◆ 場所ごとにどう整備し利用されるべきか, そのために必要な自然環境はどうあるべきか
- 手順②: 保全対策ランクの設定(3種類)
 - ◆ 自然環境の脆弱さ, 現況の荒廃状況, および保全対策の必要の程度
- 手順③: 9つの登山道管理水準の設定
 - ◆ 理論的に $3 \times 3 = 9$ ランク存在する
- 手順④: 大雪山国立公園の登山道に適用
 - ◆ 9ランクのうち5ランクが現実的に存在している
