フェラーバンチャによる風倒木処理の試み

北海道立林業試験場
森林総合研究所北海道支所
イワフジ工業株式会社
北海道大学大学院農学研究院
大澤木材株式会社

Trial results of windfall logging by feller-buncher

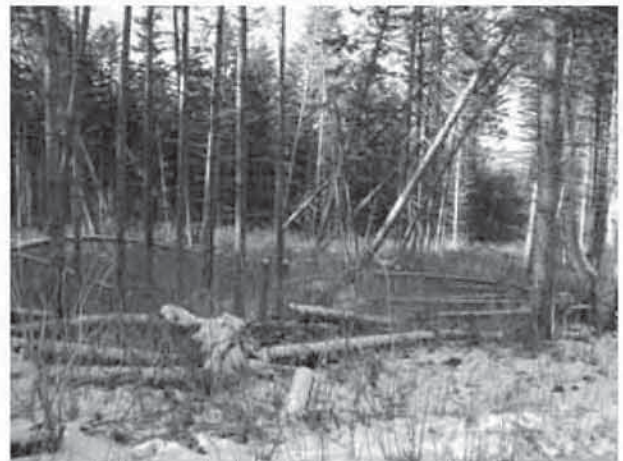
写真-1 調査林分における風倒被害状況

既存高性能林業機械による風倒木処理作業の調査は、平成 20 年 12 月に北海道東部の陸別町に位置する十勝東部森林管理署管内の国有林 1142 林班お小班、昭和 39 年植栽のアカエゾマツ人工林において実施した。同林分では平成 18 年秋の低気圧により、転倒や傾斜を主とする風倒被害が発生し(写真-1)、それらの被害木が折り重なった中でチェーンソーを持った作業員が歩行移動することは極めて困難な状況を呈していた。ただし、林地傾斜自体は 5 度未満で、車両系機械の走行や作業に大きな問題はないと判断された。

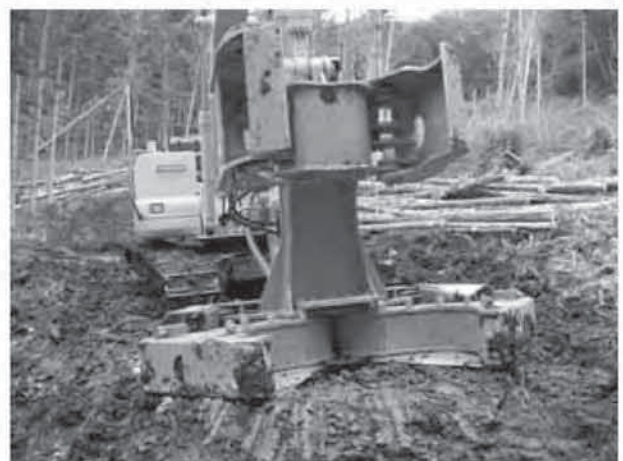
写真-2 供試機に装着された伐倒アタッチメント
上部にグラップル、下部に油圧ハサミ式切断装置

風倒木の処理作業に用いた既存高性能林業機械は、ソータイプの鋸断装置を持つハーベスタ等では土を切る問題等が発生する(7)ため、ここでは油圧ハサミ式(Shearタイプ)の切断装置を備えたフェラーバンチャとした。供試機種に装着された伐倒アタッチメントは、イワフジ工業製 GF-40CA(写真-2)で重量 1460kg、最大 40cm の太さまで切断することができる。またアタッチメントを装着したベースマシンは、新キャタビラー三菱製 E120B で一般にハーベスタやプロセッサのベースマシンとして用いられるバケットサイズ 0.45m³ クラスのエクスカベータである(表-1)。

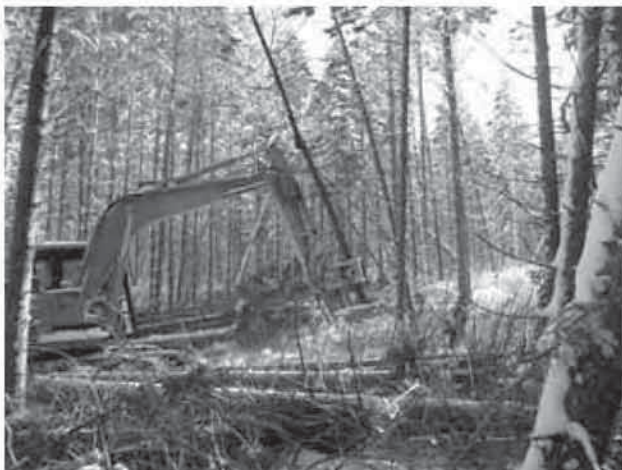
写真-3 供試機による風倒木の伐倒作業状況
手前に作業の支障となる倒伏木がみられる

クローラタイプの足回りを持つフェラーバンチャは、傾斜が比較的緩やかな林地を問題なく走行し、風倒木の処理作業にあたった(写真-3)。

要素作業別の時間構成割合をみると、支障除去が作業時間全体の26.5%で最も高かった(図-2)。これは写真-3からも確認できるように、風倒林分においては倒伏木等の存在が作業の障害となっており、安全かつ確実に伐倒作業を進めるためには障害物の除去が欠かせない

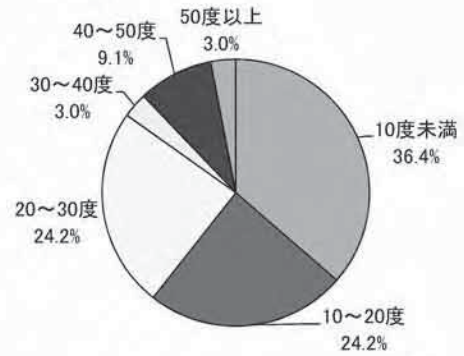
図-3 傾斜度別の本数割合 (33 本のサンプリング調査結果)

次に、風倒木の傾斜度や傾斜方向がフェラーバンチャの伐倒作業に及ぼす影響についての検討を行った。このために風倒木の傾斜度と傾斜方向について 33 本のサンプリング調査を行い、その中から安全に作業観測やデータ収集が可能な 10 本を選出し、伐倒作業の可否を調査した。その結果、傾斜度が 50 度未満の場合は傾斜方向にかかわらず付属のグラブで把持して強制的に傾斜度や傾斜方向を修正し、アタッチメントを風倒木に沿わせて伐倒することが可能であった。しかし傾斜度が 50 度になると付属のグラブで掴むことが困難となり、油圧ハサミのみ差し込んで切断するという不完全な伐採状況となった(表-2)。ただし、前述のサンプリング調査の結果によれば、傾斜度 10 度未満のケースが全体の 36.4%、10~20 度および 20~30 度がそれぞれ 24.2%で、30 度未満のケースが全体の約 85%を占め、逆に 50 度を超えるケースは 3%と少ないことから(図-3)、本林分においてはほとんどの風倒木を供試フェラーバンチャで伐倒できると考えられた。

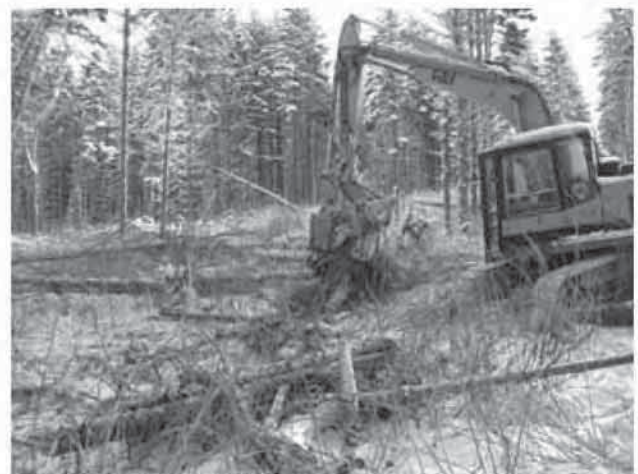
写真-5 供試機によるグラブ作業
切り離れた根株を片付けている状況

観測されたグラブ作業は、①空移動(作業場所までの移動)、②掴み準備(支障除去や伐倒木等の整理)、③空旋回(伐倒アタッチメントと処理対象木等を一直線上に合わせるための動作)、④ブーム降り出し(伐倒アタッチメントを処理対象木等に当てるためのブーム・アームの伸縮)、⑤掴み上げ、⑥実旋回(処理木等を掴み上げた状態での旋回)、⑦実移動(集積木等を掴み上げた状態での移動)、⑧集積、⑨集積直し、⑩根株の片付け(写真-5)、⑪その他の要素作業に区分することができた。31 サイクルについて分析した結果、1 サイクル当たりの所要時間は最短 9 秒、最長 299 秒、平均 74.3 秒で、全サイクルの約 87%が 100 秒以内となった(図-4)。サイクルタイムが 100 秒を超えたケースでは、掴み上げや根株の片付けに手間取る状況が観察された。
